VIGNONET-GIRONDE- EGLISE SAINT BRICE

Restitution d'une coupe de pierre et restauration des voûtes de la nef et des bas côtés

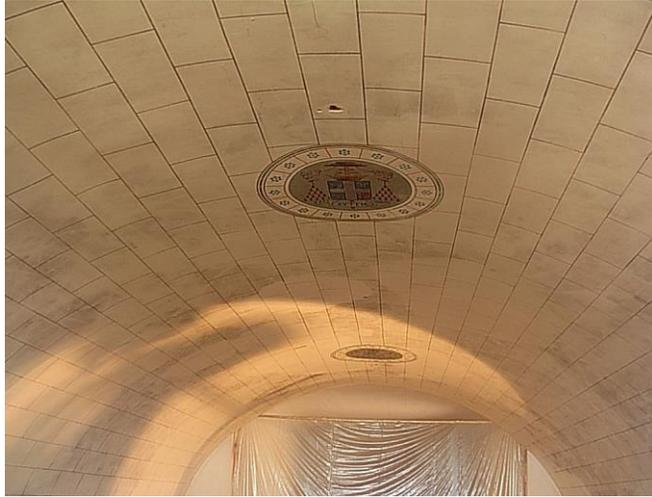
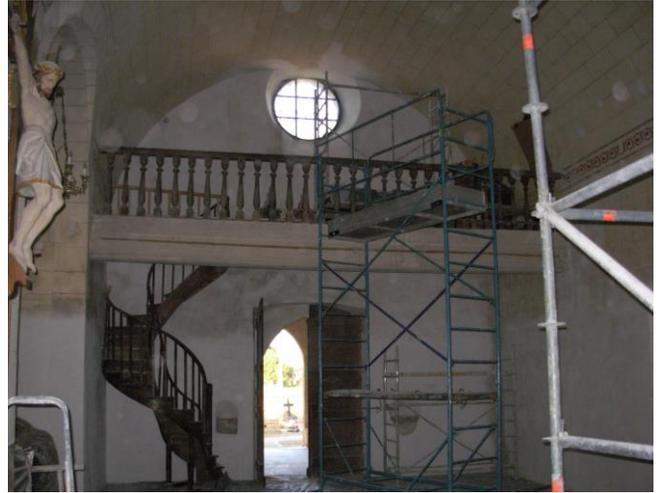
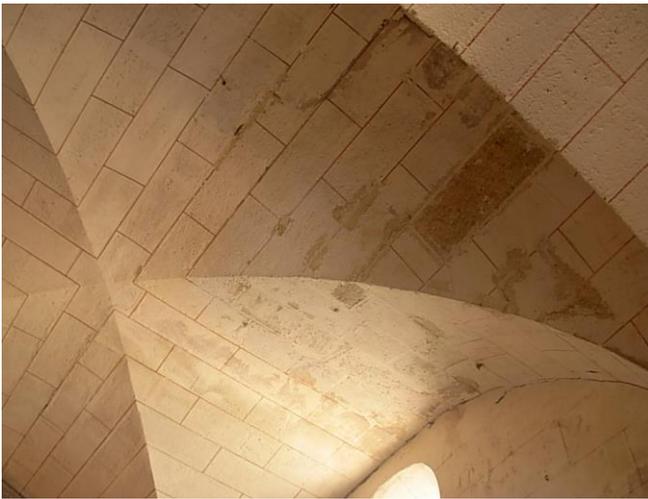
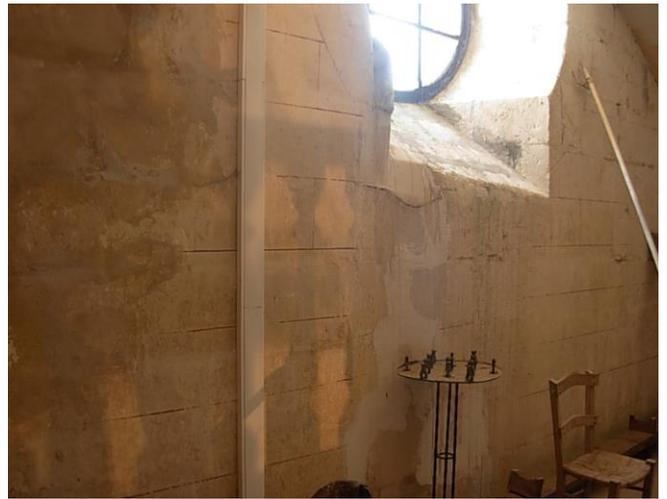
Etat des supports avant restauration et restitution

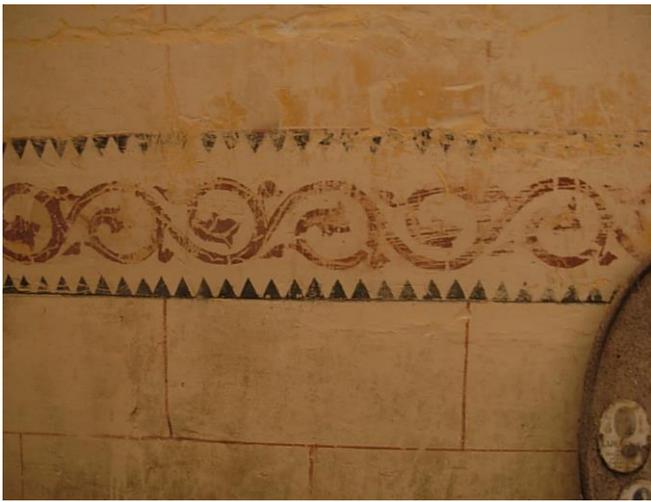
Etat de la frise

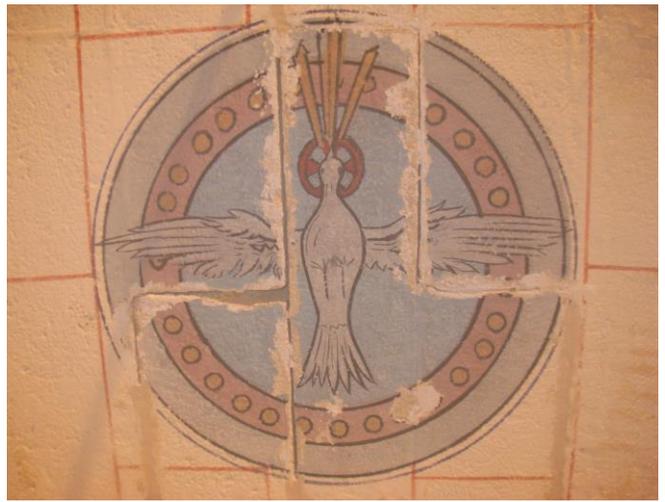
Etat du médaillon

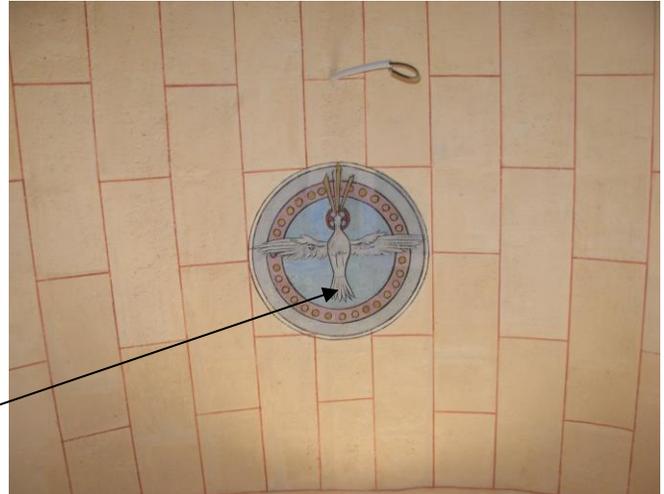
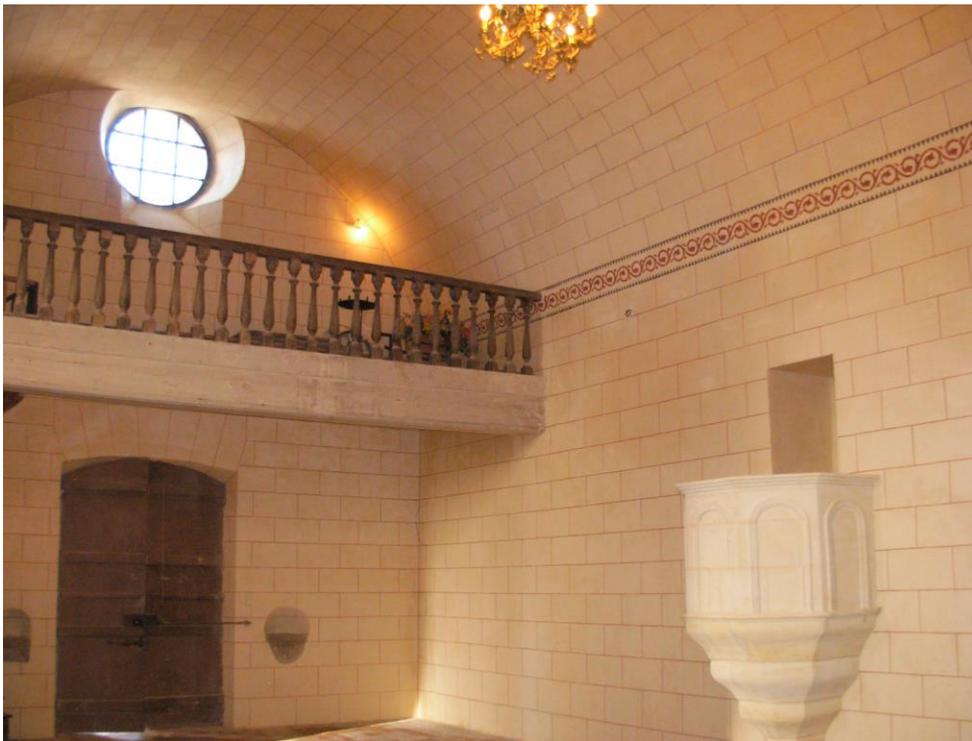
Restauration et restitution de la coupe de pierre terminée
